1 Planta Baixa Reforço de Viga

2 Corte Longitudinal Reforço de Viga

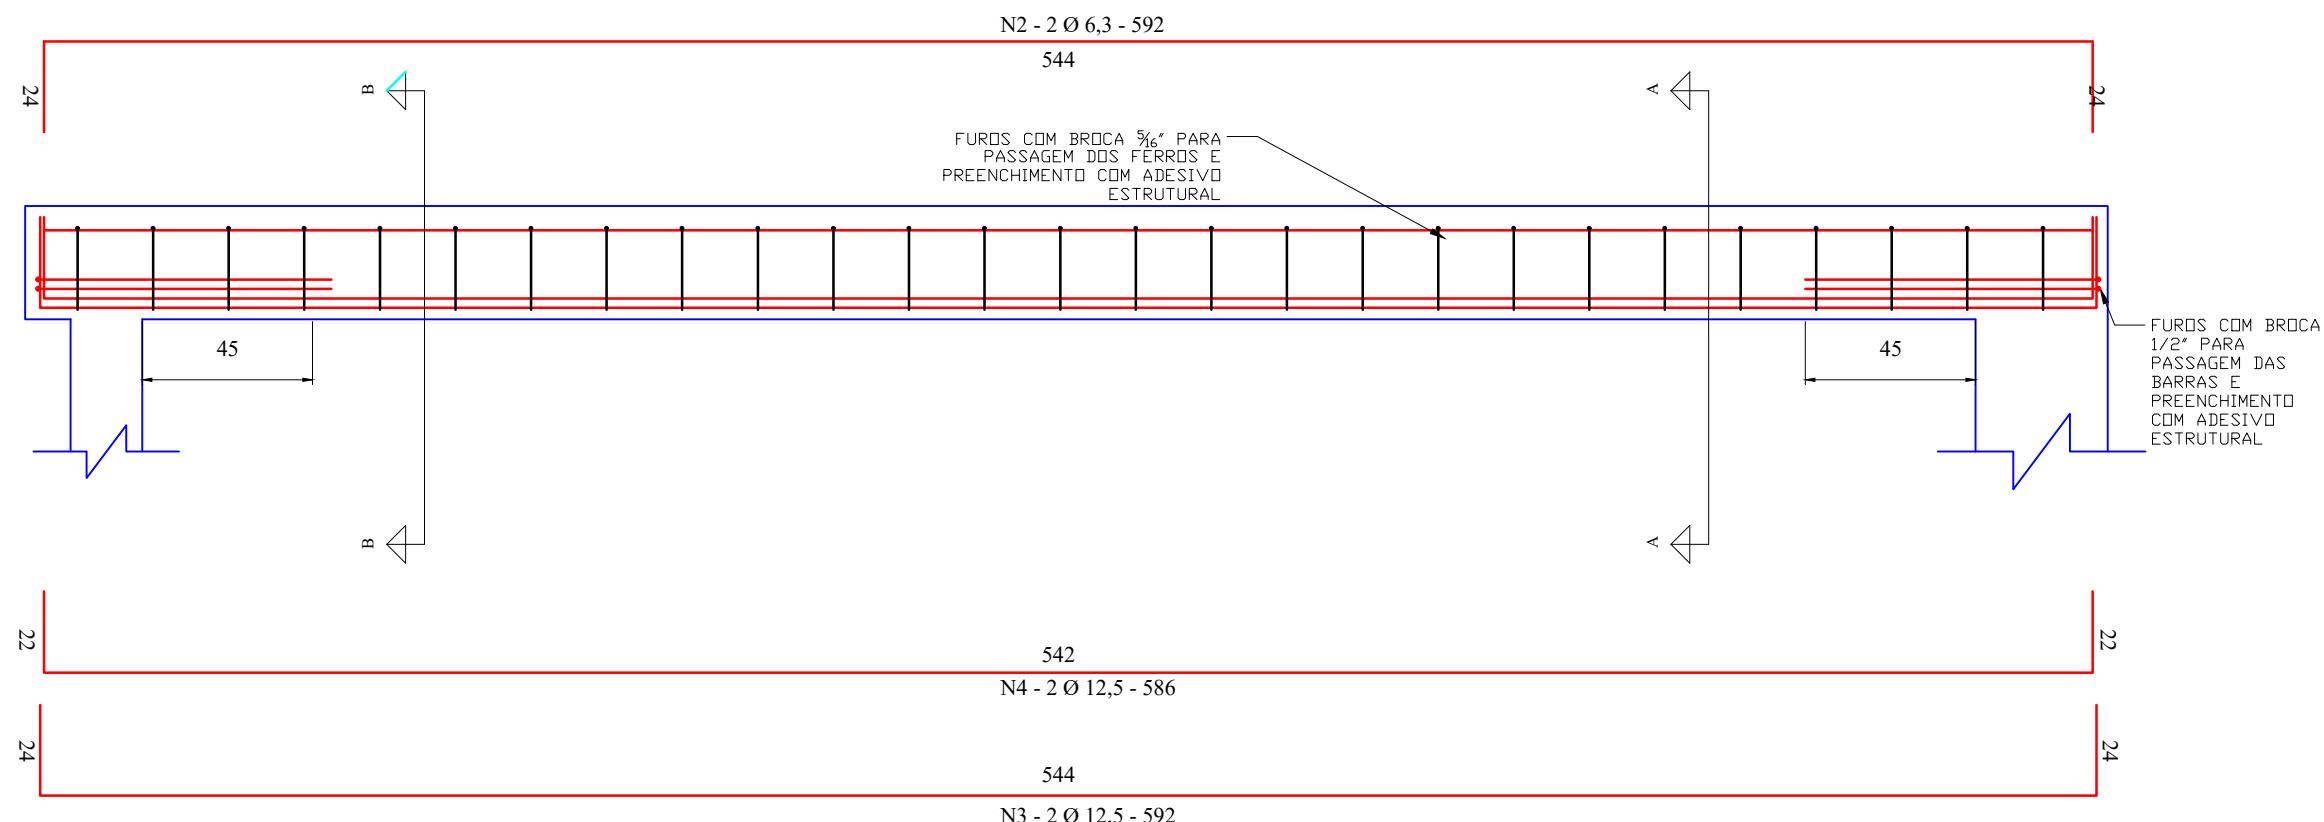
- ARMADURA LONGITUDINAL ORIGINAL
- ARMADURA LONGITUDINAL DO REFORÇO
- ARMADURA TRANSVERSAL ORIGINAL
- ARMADURA TRANSVERSAL REFORÇO
- PREENCHIMENTO COM MATERIAL DE RECUPERAÇÃO
- CONCRETO DA ESTRUTURA ORIGINAL
- FUROS COM BROCA PARA PASSAGEM DA ARMADURA E PREENCHIMENTO COM ADESIVO ESTRUTURAL
